改善箇所説明図

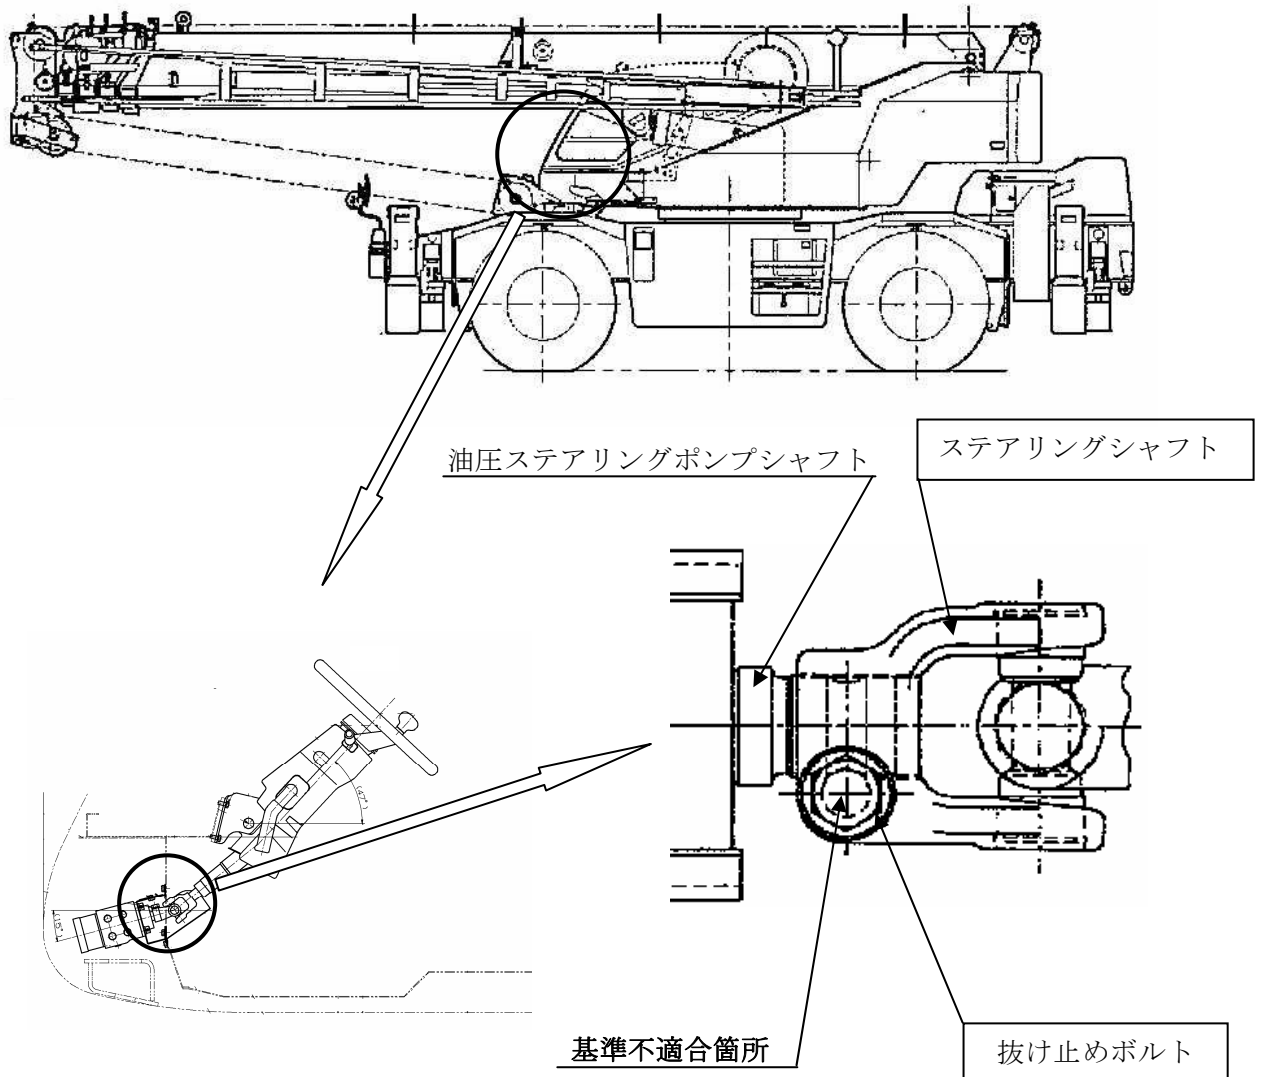
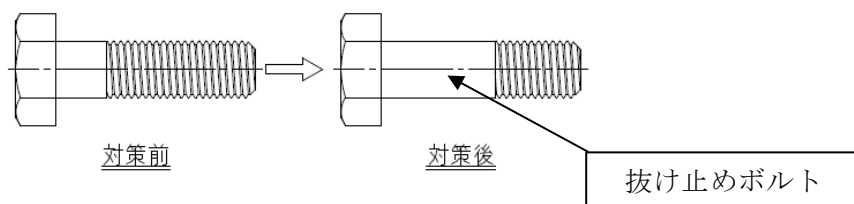
かじ取り装置のステアリングシャフトと油圧ステアリングポンプシャフトの連結部において、ステアリングシャフトの抜け止めボルト穴の加工が不適切なため、抜け止めボルトと油圧ステアリングポンプシャフトの抜け止め溝との掛かりが不足している場合がある。このため、ハンドル位置調整の際、当該連結部が外れ、最悪の場合、ステアリング操作が不能となるおそれがある。

全車両、抜け止めボルトの掛かり代を点検し、不適切なものについてはステアリングシャフトを良品に交換する。

また、抜け止めボルトと抜け止め溝との掛かりを確実にするため、抜け止めボルトを対策品と交換する。

識別：交換したボルトに白色ペイントを塗布する
