## 改善箇所説明図②

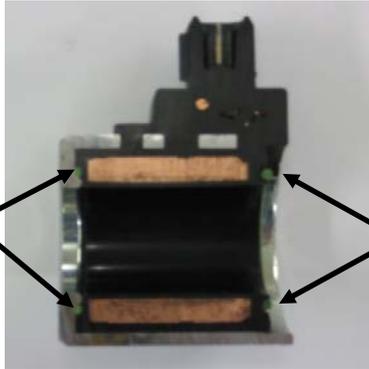
4連ソレノイドバルブ

基準不適合箇所

Oリング  
を追加

②車軸が6軸あるクレーン用台車のステアリング装置において、後軸ステアリングの操舵を制御する4連ソレノイドバルブにおける防水対策が不十分であるため、雨水が浸入し錆びて腐食するものがある。そのため、そのままの状態で使用を続けると、当該バルブが作動なくなり、複数ある後軸の一部のステアリングの操舵が固定され、最小回転半径が12mを超えるおそれがある。

②：6軸の全車両、4連ソレノイドバルブを対策品に交換する。

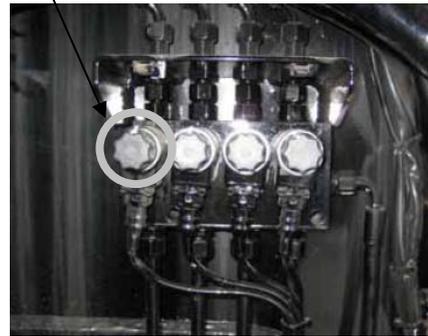
ソレノイドコイル断面

Oリング  
を追加
