改善箇所説明図

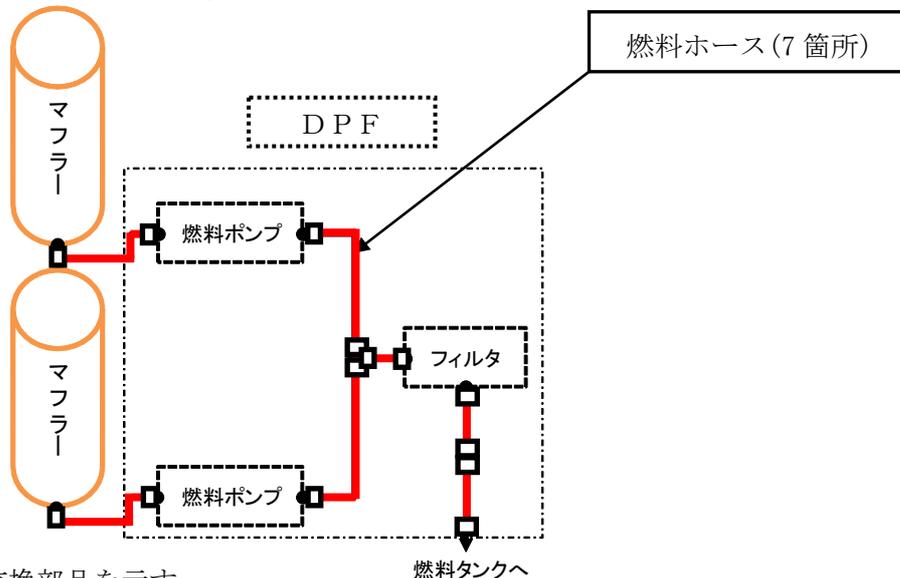
クレーン用台車の一酸化炭素等発散防止装置において、DPF（粒子状物質除去フィルタ）に軽油を送るホースの耐オゾン性が不足している。そのため、当該ホースが早期に劣化して亀裂が生じ、燃料が漏れ、DPFへの燃料供給ができず、堆積したススの燃焼ができなくなる。

注： は交換部品を示す。

全車両、ホースを対策品に交換する。

識別：交換したホースの外観により識別する。
