## 改善箇所説明図②

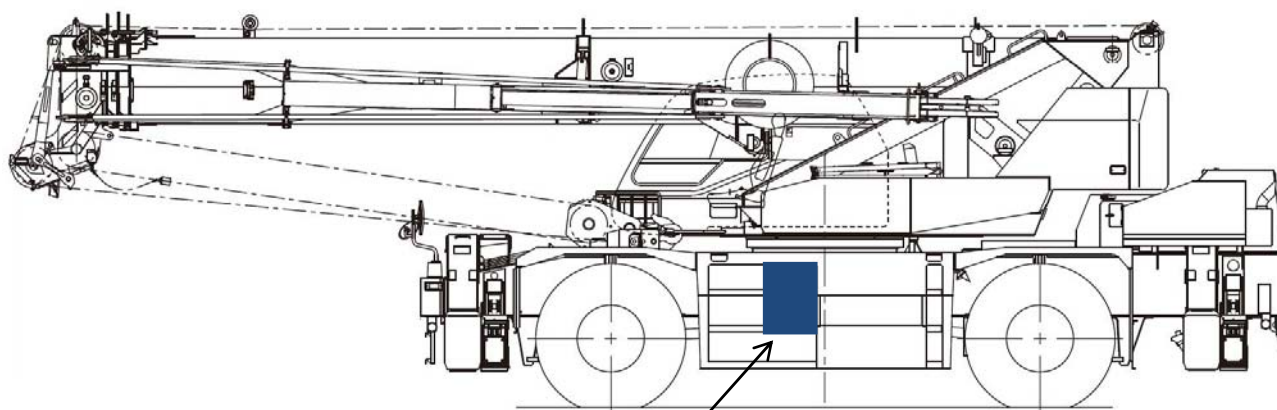
車両コントローラ(VCU)  
基準不適合箇所

【ホイールクレーンの原動機において、エンジンオイルレベル警報装置のプログラムが不適切なため、イグニッションスイッチを ON にした直後にエンジンを始動すると、エンジンオイルが規定値を超えていても警告灯が点灯しないことがある。】

全車両、車両コントローラ(VCU)のプログラムを対策プログラムに変更する。

注：交換部品なし。

識別：プログラム№で確認が可能のため、特別に識別は行わない。
