改善箇所説明図

基準不適合箇所

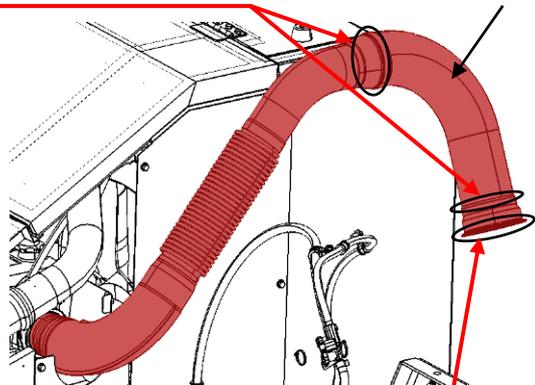
基準不適合発生箇所①

- ①ホイール・クレーンの排気管において、排気管接合部の溶接施工が不適切なため、接合部の強度が不足しているものがある。そのため、原動機の振動等により亀裂が生じ、そのままの状態で使用を続けると、亀裂が進行し、接合部が破断して排気ガスが漏れ、最悪の場合、騒音及び排出ガスの基準値を満足しないおそれがある。
- ②ホイール・クレーンの排気管において、固定方法が不適切なため、原動機の振動等により発生した応力によって、フランジに亀裂が生じることがある。そのため、そのままの状態で使用を続けると、亀裂が進行し、フランジが破断して排気ガスが漏れ、最悪の場合、騒音及び排出ガスの基準値を満足しないおそれがある。

- ①全車両、排気管を良品に交換する。
- ②全車両、排気管に固定サポートを追加する。
