改善箇所説明図

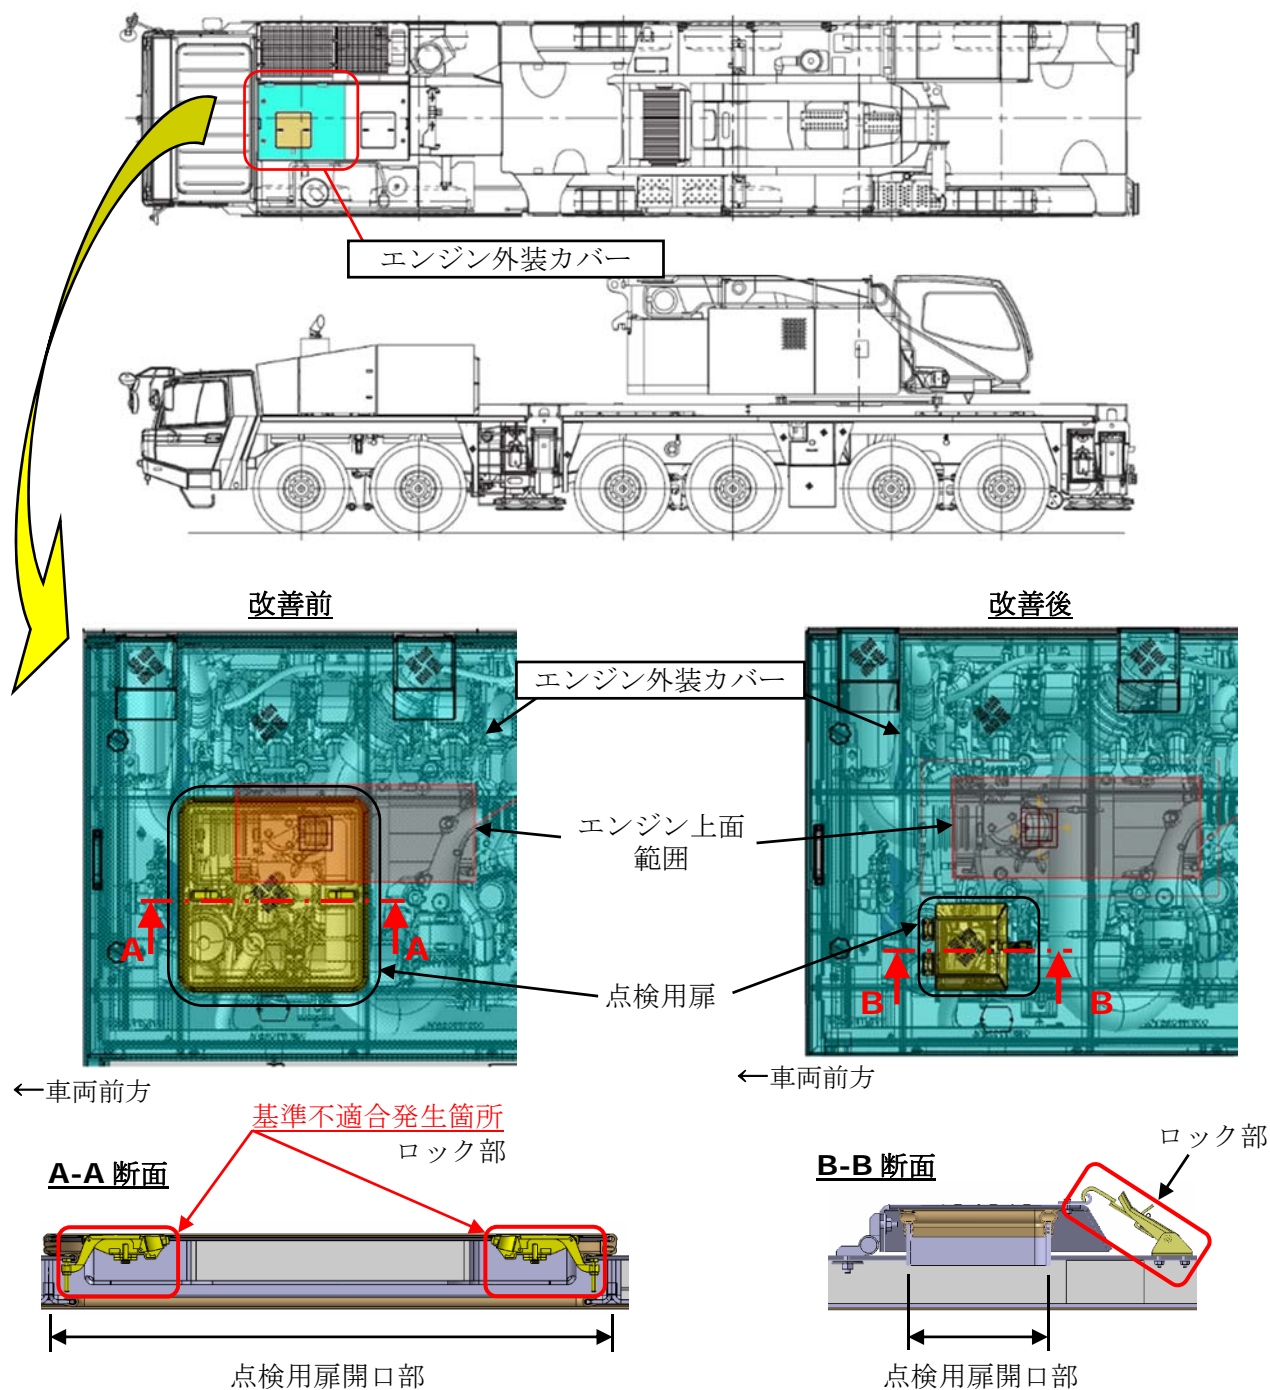
エンジン外装カバーにおいて、当該カバーに設置されている点検用扉ロック部の防水性が不十分のため、雨水等がエンジンルーム内へ浸入し、エンジン上面に溜まる場合がある。そのため、そのままの状態で使用を続けると、エンジン上面にある燃料配管が腐食し、最悪の場合、燃料が漏れるおそれがある。

全車両、エンジン外装カバーを対策品に交換する。なお、燃料配管を点検し、腐食が認められる場合は、燃料配管を新品に交換する。
