## 改善箇所説明図

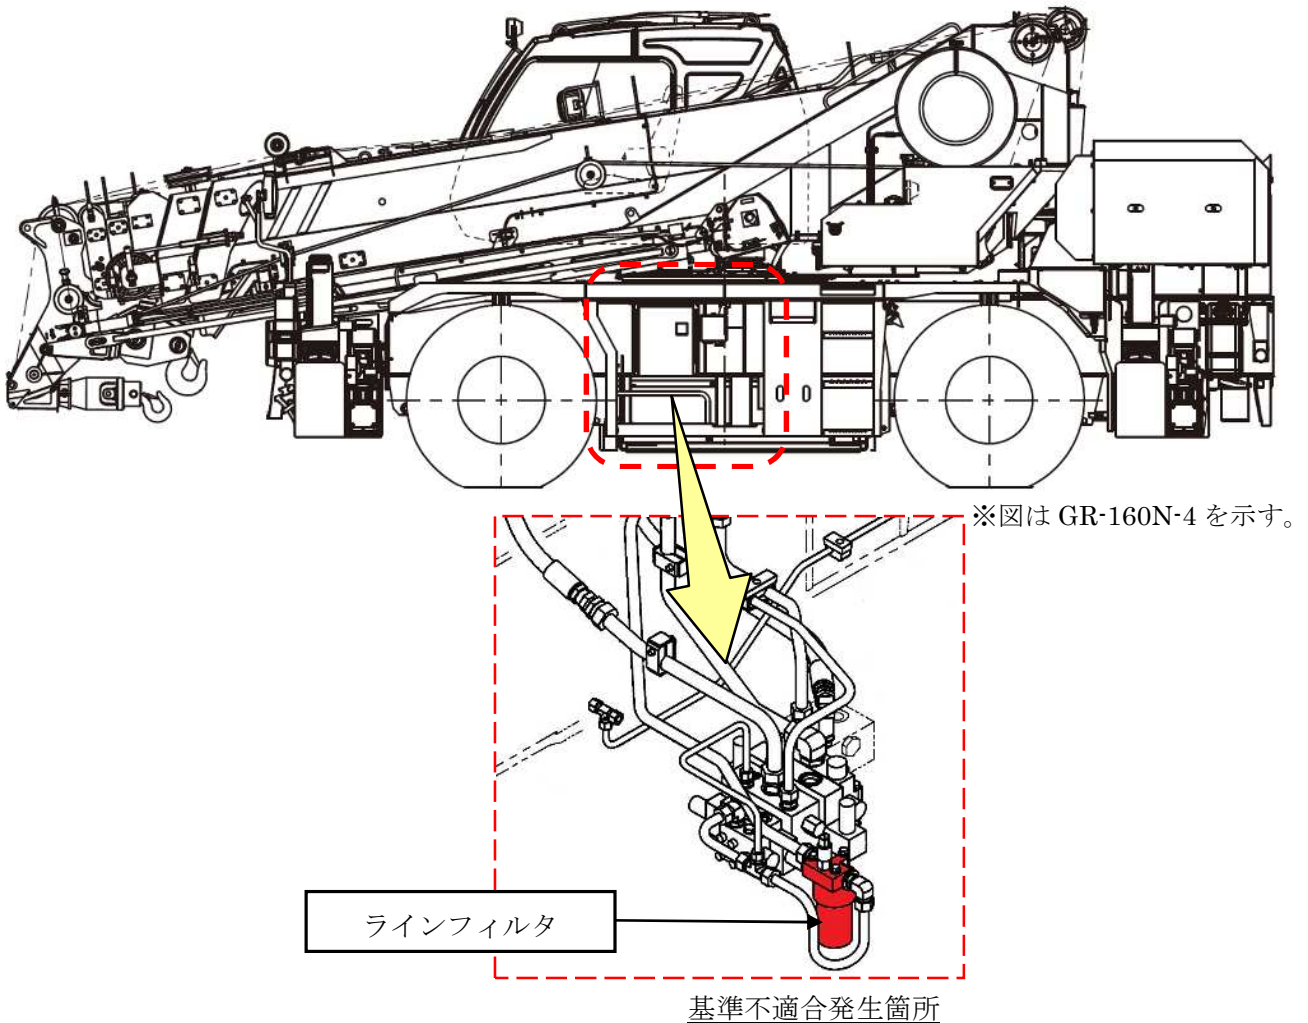
ホイール・クレーンの作動油ラインフィルタにおいて、誤った材質のフィルタヘッドが組み付けられているため、強度が不足しているものがある。そのため、ラインフィルタが損傷し、作動油が漏れ、最悪の場合、ラインフィルタが脱落し他の交通の妨げとなるおそれがある。なお、一部の車種においては、操舵力が増大するおそれがある。

全車両、ラインフィルタを確認し、誤品が装着されている場合は、正規品に交換する。

識別：フィルタ本体のヘッド部に白色ペイントを行う。
