改善箇所説明図

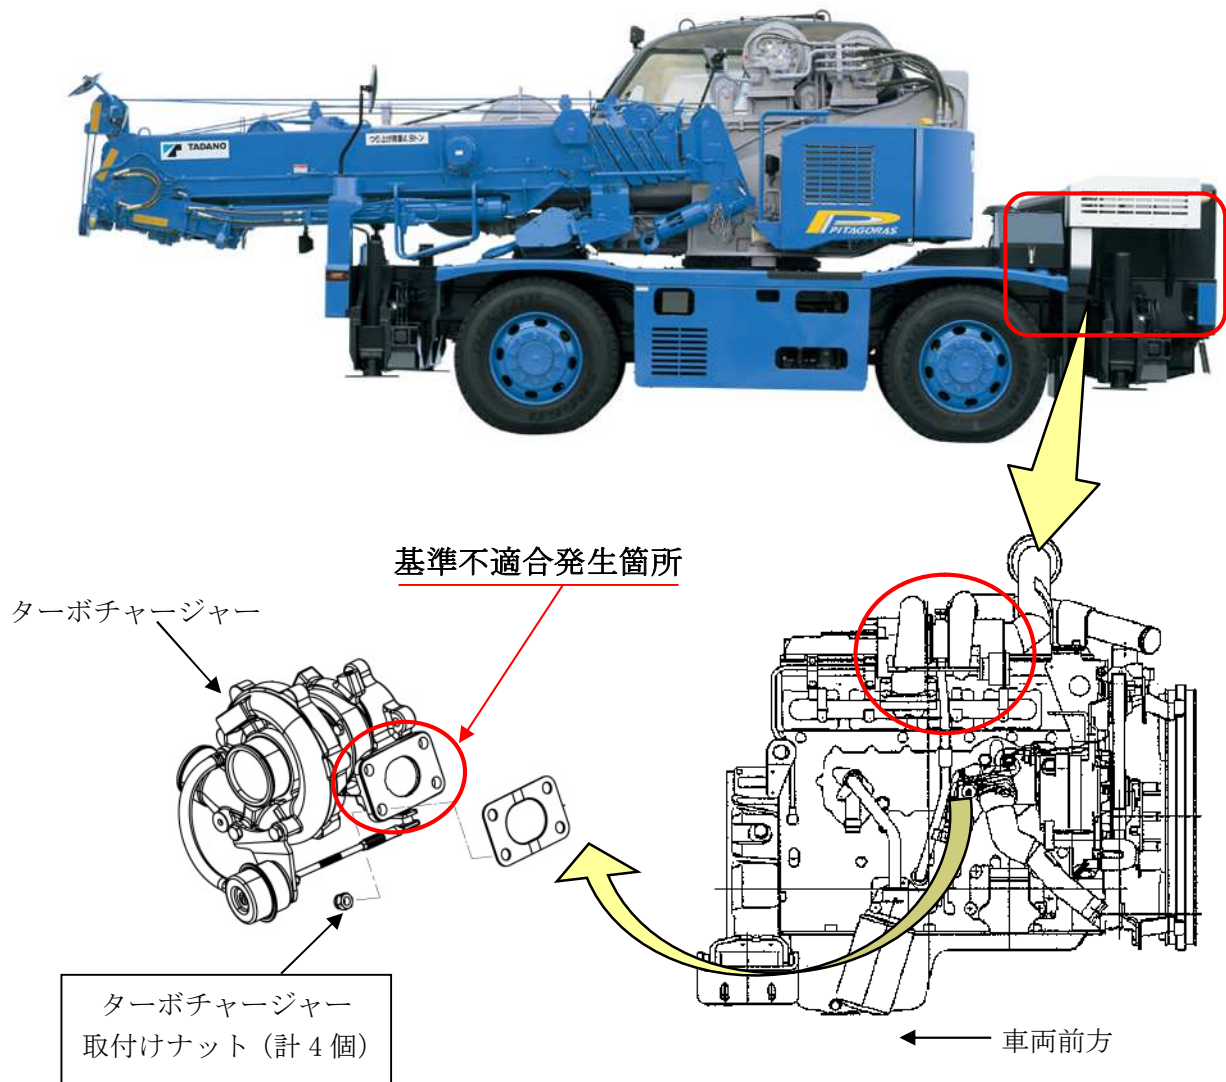
補用品として製作したホイール・クレーンの原動機において、ターボチャージャー取付けナットの締付け作業が不適切なため、当該ナットが正規トルクで締付けられていないものがある。そのため、ターボチャージャー取付部から排気ガスが漏れ、異音が生じるおそれがある。

ターボチャージャー取付けナットを正規トルクで締付ける。

注 : は正規トルクで締付ける部品を示す。
