改善箇所説明図

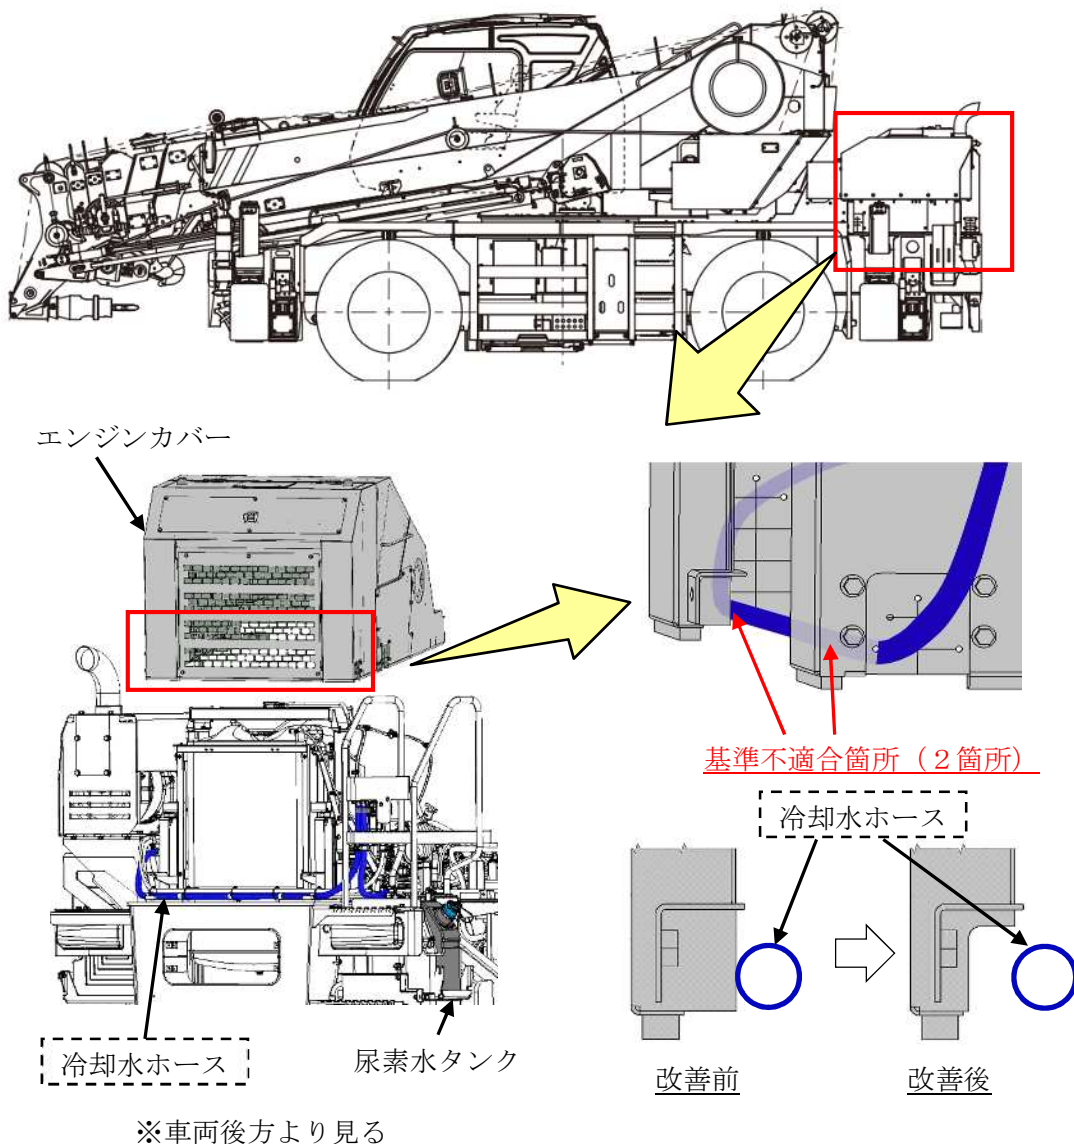
ホイール・クレーンの尿素 SCR 装置において、エンジンカバーの製作不良により、カバーとエンジン冷却水ホース（尿素水タンクヒータ用）が接触し、ホースが損傷するおそれがある。そのままの状態で使用を続けると、ホースの損傷によりエンジン冷却水が漏れ出し、最悪の場合、エンジンのオーバーヒートに至るおそれがある。

全車両、エンジンカバーを修正する。また、ホースが損傷している場合は、ホースを新品に交換する。

注：[] は、交換する可能性がある部品を示す。
 識別：エンジンカバーに白色ペイントを行う。
