## 改善箇所説明図

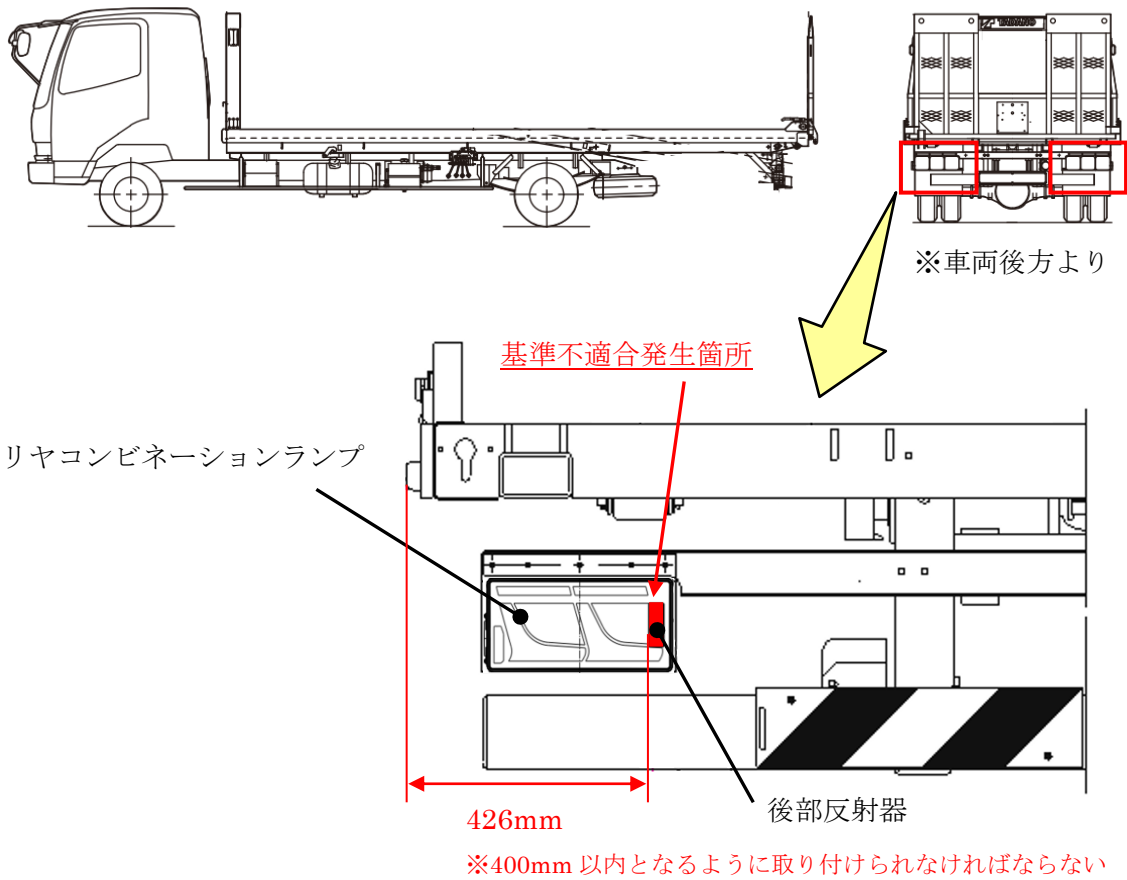
車両運搬車のリヤコンビネーションランプ一体型の後部反射器において、当該ランプの後部反射器の位置が異なることを認識せずに取り付けたため、後部反射器の取り付け位置が道路運送車両の保安基準に適合しない。

全車両、適合した位置に後部反射器を追加する。

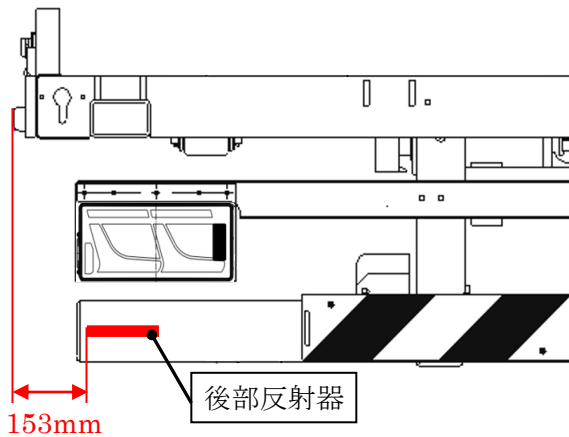
リヤコンビネーションランプ内の反射器は、後部反射器以外の反射器とする。

注：□ は、追加部品を示す。

識別：追加された後部反射器の有無にて識別する。
