タダノサービス情報 〈高所作業車〉

TSV18-054-1

高所作業車（ホイール式）構造体の点検について

構造体の点検について

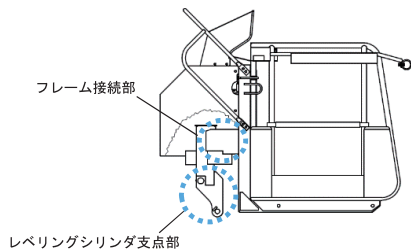
1. 作業床構造部

構造体は車体全体を支える重要な役割を果たしています。特定自主検査、月例点検では特に次の項目について損傷、亀裂、磨耗、破損、変形、異音がないか点検を行ってください。点検の結果、異常があるときは、タダノ指定サービス工場にて修理を行ってください。

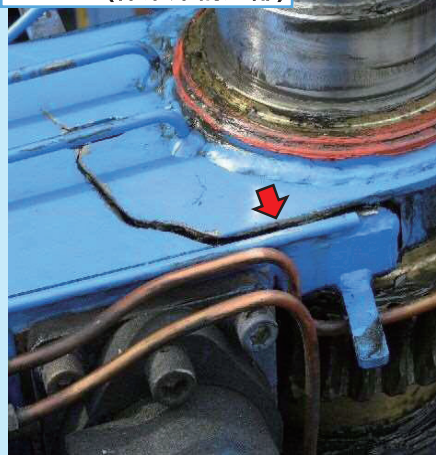
フレーム(作業床構造部)

塗装割れ、錆発生が認められる場合は浸透探傷検査にて亀裂の有無を確認する。
