ポスト部の点検について

高架道路・橋梁点検車（製品型式：BT-200）において、作業中のポスト先端部の水没などにより、ポスト先端下部に著しい錆・腐食が発生し、ポスト先端部が折損する事故が発生しました。特に、海水や汽水域において水没させた場合は塩分の影響により、錆による腐食が進行し、そのままの状態で使用すると重大事故につながるおそれがあり大変危険です。定期検査において、確実な点検および整備の実施をお願いします。

株式会社 タダノ CS企画部作成

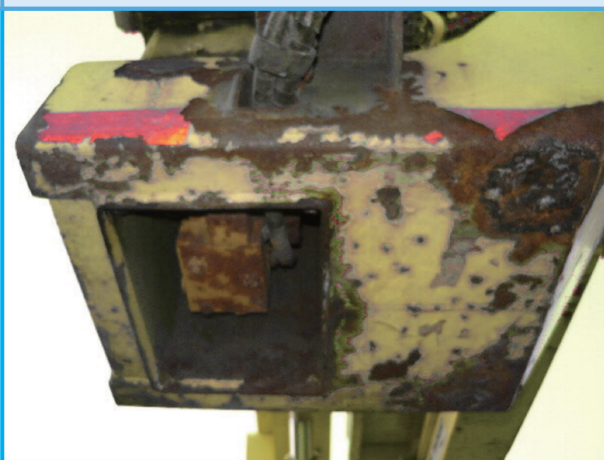
ポスト先端下面

【著しい錆・傷の例】

- (1) 軽微な表面の錆・傷。部材の腐食進行や損傷が無い場合 ⇒ 表面を補修し、防錆処置を行う。
- (2) 著しい腐食(叩くと崩れる)や部材に深い傷や損傷がある場合 ⇒ 損傷部の補修もしくは部品交換等の修理を行う。
