ポスト部の点検について

高架道路・橋梁点検車（製品型式：BT-200）において、作業中のポスト先端部の水没などにより、ポスト先端下部に著しい錆・腐食が発生し、ポスト先端部が折損する事故が発生しました。特に、海水や汽水域において水没させた場合は塩分の影響により、錆による腐食が進行し、そのままの状態で使用すると重大事故につながるおそれがあり大変危険です。定期検査において、確実な点検および整備の実施をお願いします。

株式会社 タダノ CS企画部作成

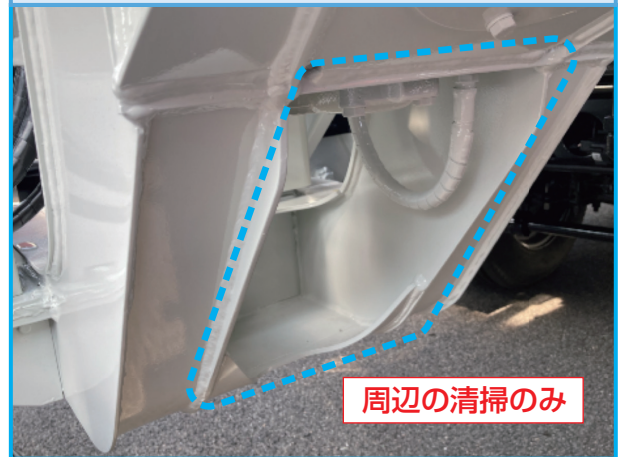
ポスト先端下部 (BT-100・BT-110)
開口部の目視点検

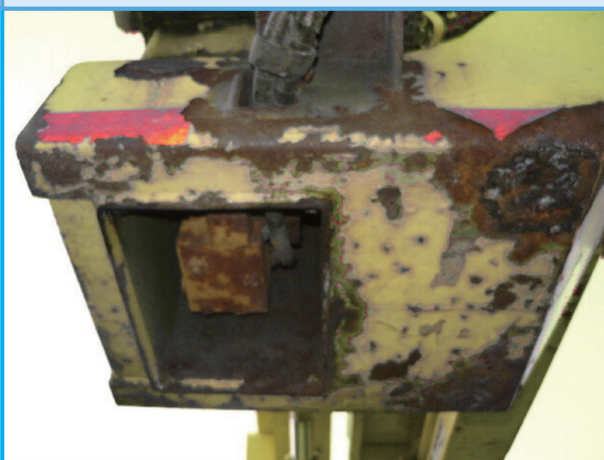
ポスト先端下面

【著しい錆・傷の例】

- (1) 軽微な表面の錆・傷。部材の腐食進行や損傷が無い場合 ⇒ 表面を補修し、防錆処置を行う。
- (2) 著しい腐食(叩くと崩れる)や部材に深い傷や損傷がある場合 ⇒ 損傷部の補修もしくは部品交換等の修理を行う。
