事故事例

タイヤがバーストし、停車していた車の窓ガラスを割った

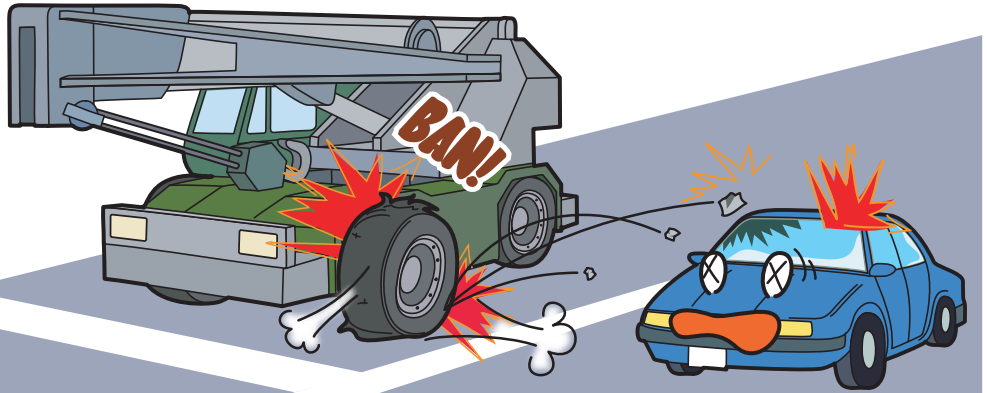
信号待ちでラフテレーンクレーンが停車したとき、突然タイヤがバーストし、その衝撃で停車していた車の窓ガラスを割った。

経時変化によるゴムのひび割れや、タイヤの空気圧不足、偏摩耗などが考えられます。

日常点検の徹底

- ・長期期間使用したタイヤは、溝深さが使用限度に達していなくても、ゴムの劣化によりバーストを招く可能性があります。
- ・使用開始後**5年以上**経過したタイヤは要注意！継続使用できるかどうか、点検を徹底してください。

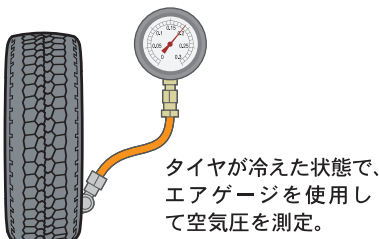
空気圧

タイヤが冷えた状態で測定

サイズ	適正空気圧
325/95R24	900kPa
385/95R25	
445/95R25	
505/95R25	800kPa

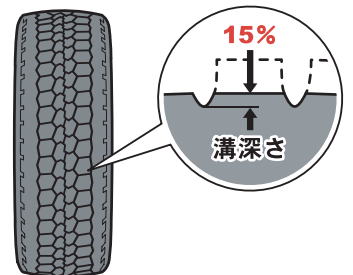
溝深さ

残り溝約3~4mmが使用限度の目安(新品時の溝深さの15%が使用限度※)
