**事故
事例****左折時追突事故**

ラフテレンクレーン

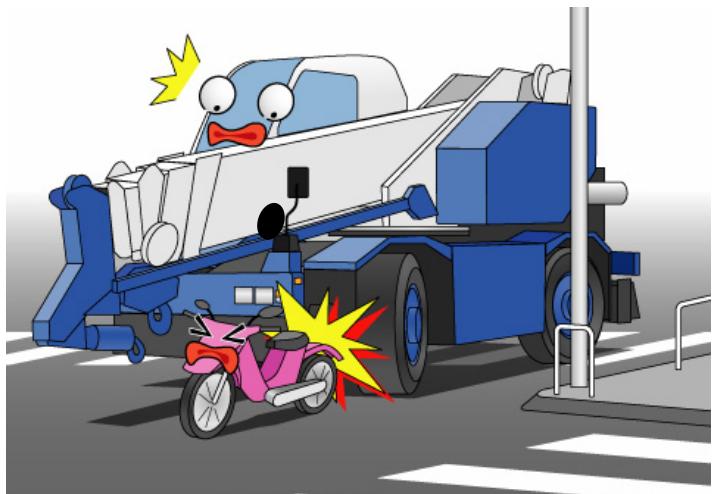
事故発生状況

交差点で信号待ち後に左折しようと発進したところ、左前方に停車していたスクータに追突した。

発進時の前方不注意、安全確認不足が原因と考えられます。

対策**発進前には、進行方向の安全確認を確実に行う**

- ・ブームやフロントバンパの陰など、直接目視できない範囲は、ミラーで安全確認を確実に行ってください。
- ・左折時は、特に車両左側、左前方及び横断歩道への安全確認を確実に行ってください。
