事故事例

ジブ損傷事故

大型クレーン

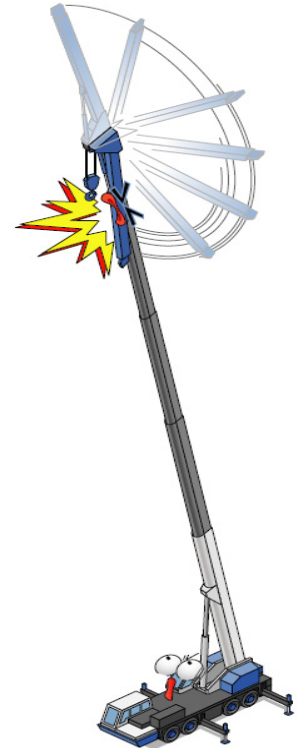
フルオートジブ(ブーム横折曲格納式)作業にて荷物をつり上げ中、地切り寸前でジブが格納方向に回転し、ブームに接触、損傷した。

ジブ連結ピンが入っていないため。

ジブの装着作業時には、ピンの挿入を確実に行う。

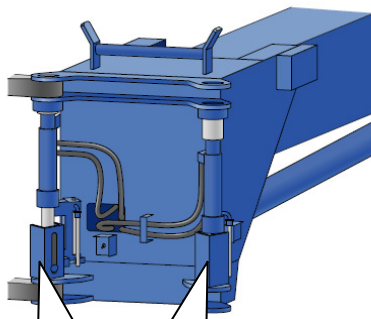
支点・連結ピン挿入状態

支点ピン

連結ピン

- (1) ジブ支点・連結ピン操作スイッチを「伸」側に入れてピンを挿入する。
- (2) ストッパを「ロック」側にする。
※ロックをしていないとピンが抜け、ジブが落下するおそれがあります。
- (3) ジブ支点・連結ピンの挿入とストッパのロックが確実にされていることを目視確認する。
