事故 事例

バケット上昇が停止せず天井に衝突

屋内高所

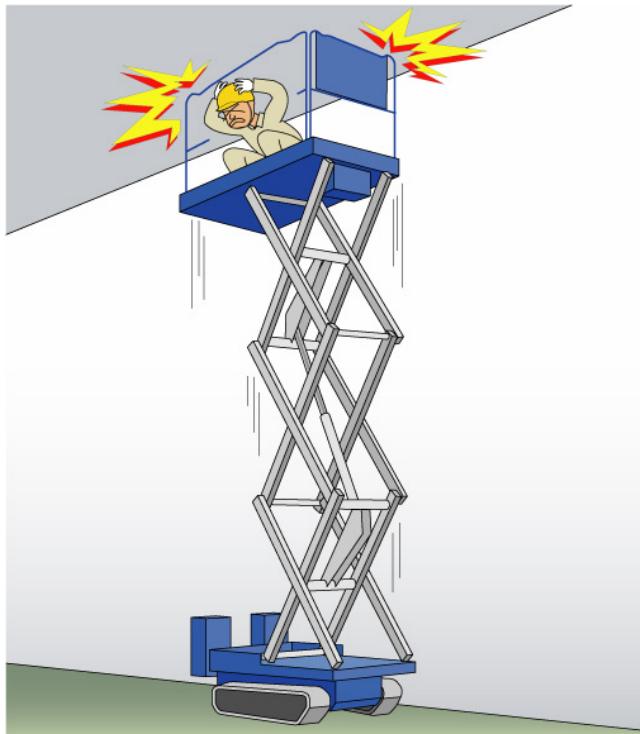
バケットを上昇させ、作業位置にてリフトスイッチを中立に戻したが、上昇が止まらず天井に衝突した。

- 定期交換部品である、上昇用油圧ユニットのリレー（コンタクタ）接点が固着して油圧ユニットが作動し続けたため。
- 誤作動時、とっさに緊急停止（ストップ）スイッチを押せなかった。

定期交換部品を定期的に交換してください。

作業車に使用している部品は長期間の使用中に劣化するものがあり、通常の点検では寿命が推定しにくいものがあります。

作業車を安全に使用していただくために、定期的に交換しなければならない部品（定期交換部品）は取扱説明書に記載されていますので、当社指定サービス工場に依頼して交換ください。

法定点検を行い、異常が認められる場合は定期交換時期前でも交換してください。

定期交換部品の交換時期は定期交換部品一覧表にて確認してください。
