事故事例

カーゴクレーンの誤作動事故

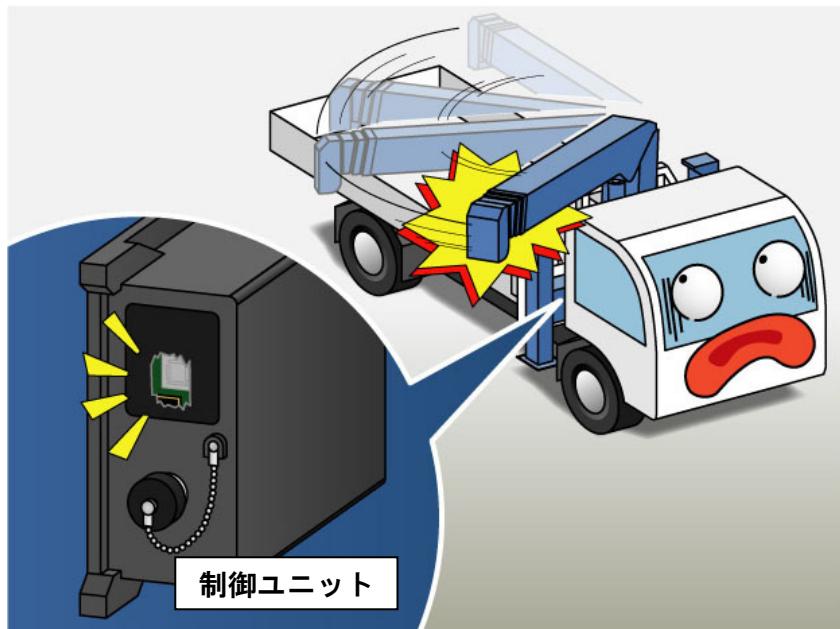
アウトリガジャッキレバーを操作したところ、ブームが旋回しキャブと接触した。

点検の結果、制御ユニットのモード表示パネル部が損傷していた。

制御ユニット周辺を高圧洗浄した際に、パネル部が損傷して水が浸入した。その状態で使用を続けたため、浸入した水により内部がショートした。

制御ユニットは高圧洗浄をしない

制御ユニットに損傷がある場合は、直ちにタダノ指定サービス工場で点検・修理を受けてください。

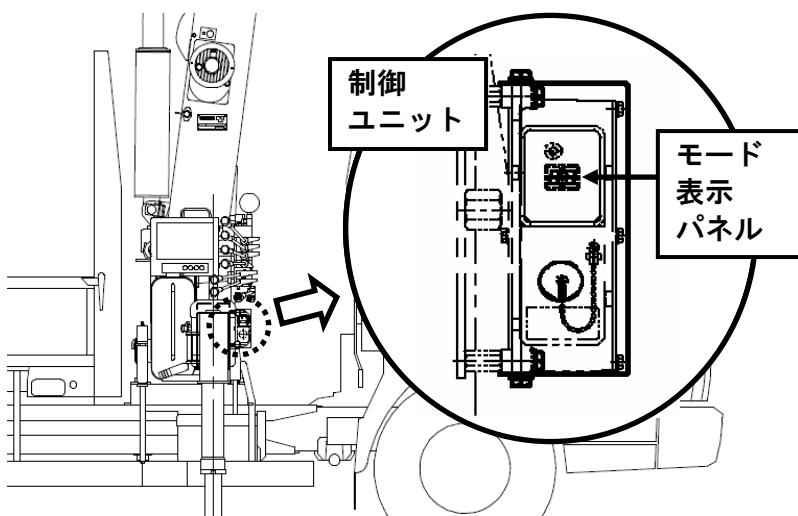
- ・制御ユニットに高圧洗浄を行うと、モード表示パネルが損傷して内部に水が浸入し、製品の誤作動を引き起こすことがあります。
- ・日常点検(作業開始前)等で制御ユニットのパネルに損傷が無いか確認してください。
