事故事例

ワインチのロープソケット脱落による吊り荷落下事故

ラフテレーンクレーン・オールテレーンクレーン
トラッククレーン・カーゴクレーン・目的別製品

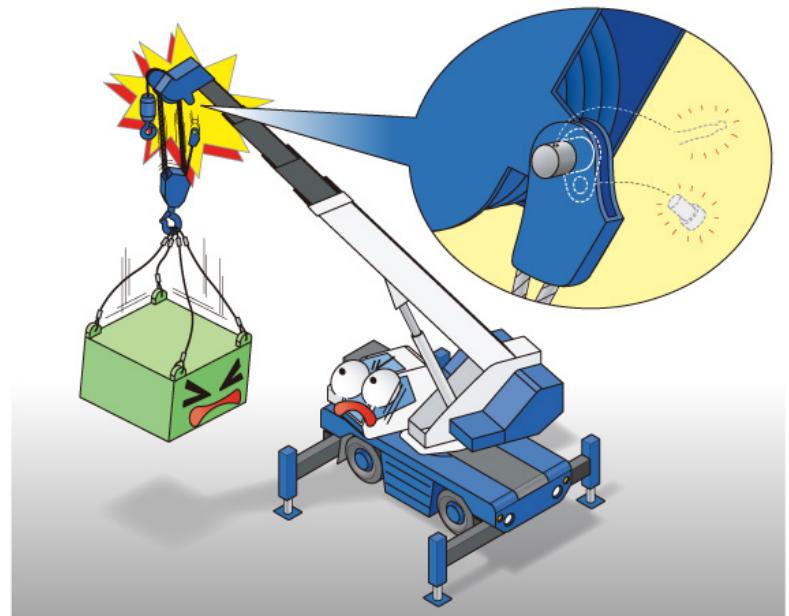
メインフック(4本掛け)で荷物を吊り上げ、旋回していたところ、メインワインチ用のロープソケットの固定ピン(トップブームとの連結部品)が抜け落ち、吊り荷が落下した。
※固定ピンを取り付けているボルトと割りピンが無くなっていた。

ロープソケットの固定ピンを取り付けている、ボルトと割りピンが付いていない事に気が付かなかったため。

作業開始前点検時にロープソケットの取り付け状態を確認する

- ・ロープソケット、固定ピン、取り付けボルト、割りピンの取り付け状態が正常である事を確認してください。
- ・ワイヤロープの交換やフックの巻掛変更時は、取扱説明書を確認し、確実に行ってください。
