事故事例

穴掘建柱車転倒事故

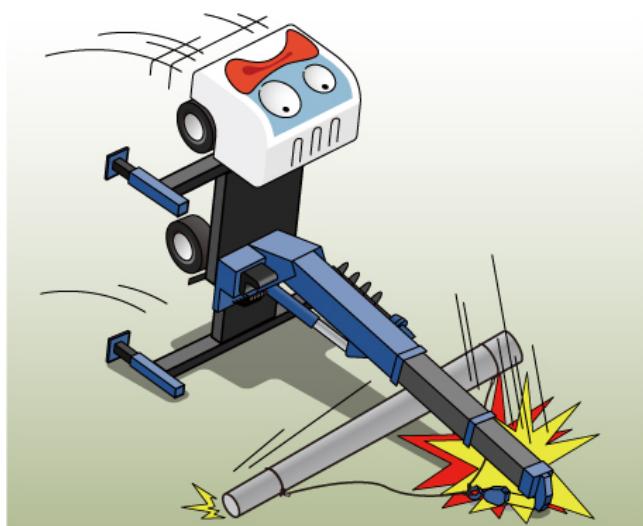
柱を吊り上げ、移動させていたところ、転倒した。

作業半径を広げたことにより、過負荷(性能を超えた)になったため。

過負荷(性能を超えた)作業は行わない

- 1) ブーム伸長や起伏下げでの作業半径の増加
- 2) アウトリガの張り出しが最大でない方向への旋回操作

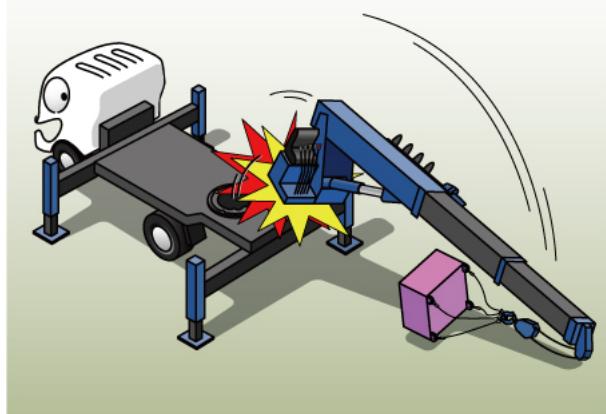
荷を吊り上げ、旋回していたところ、旋回台が倒壊した。
以前から旋回時に異音が発生していた。

過負荷(性能を超えた)作業の繰り返しにより、損傷が進行し、破断に至った。

- 1) 穴掘り作業時のオーガスクリュの必要以上な押し込み
- 2) オーガスクリュでの斜め掘り
- 3) クレーン操作での抜柱作業

損傷等の異常を発見した場合は、直ちにタダノ指定サービス工場で点検・修理を受けてください。
