事故事例

走行前、走行中の事故

ラフテレーンクレーン

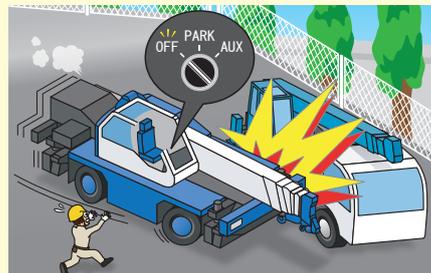
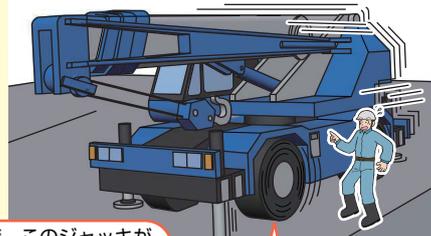
1 クレーン車逸走事故

原因

- パーキングブレーキ掛け忘れ、タイヤ歯止め設置忘れ。

傾斜地でのアウトリガ操作で歯止めをしていない

- エンジン始動前と停止後、パーキングブレーキの確認をする。
- アウトリガ操作前、パーキングブレーキスイッチは作業用補助制動装置「AUX」にする。
- 傾斜地での駐車およびアウトリガ操作は、タイヤ歯止めをする。

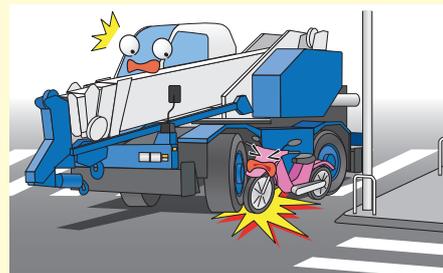
2 クレーン車左折時の追突・巻き込み事故

- 左折時および信号待ち後発進時の確認不足。

- 運行前にミラーの損傷・写りなどを点検し、ミラーの調整をする。
- 左折時は車両左側および横断歩道の歩行者、通行車両の確認を確実に行う。

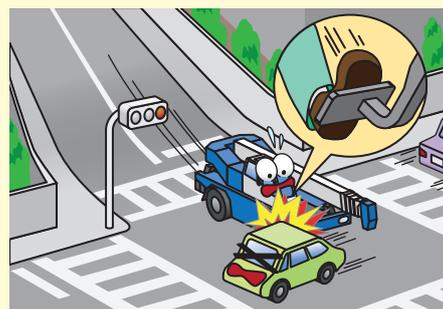
3 ブレーキ制動力低下による衝突事故

- ブレーキフルードの交換をしていなかった。
- 長い下り坂でのフットブレーキの使用過多。

- ブレーキフルードを1年毎に交換する。
- 下り坂へ入る前に安全な速度まで減速し、シフトレバーを下の変速段に入れてエンジンブレーキを有効に活用する。
- 長い下り坂を走行したあと、信号待ちなどで一時停止中は、パーキングブレーキをかけフットブレーキを解放し、放熱させることを心がける。

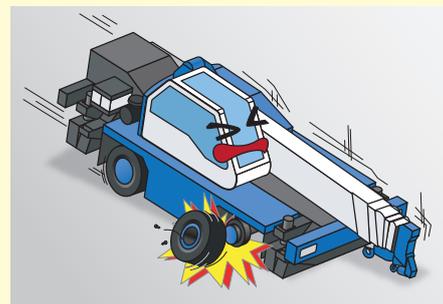
4 走行中のタイヤホイール脱落事故

- タイヤホイール取付時のホイールナット締付不良。
- ホイールナット取付面の錆・異物噛み込みによる、締付後の緩み。

- ホイールナット取付時、取付面を確認し、トルクレンチで確実に締付する。
- 日常点検での目視確認および3ヵ月・12ヵ月毎にトルクレンチによる点検を行う。
- 新車納入後およびタイヤ交換時は50km走行後、次に100、200、500、1000km走行後、以降3ヶ月ごとに点検を行う。

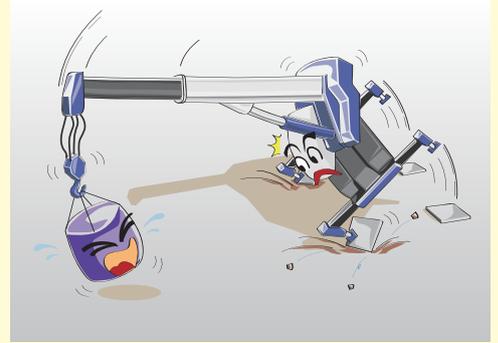
1 地盤沈下によるクレーン車転倒事故

- 軟弱地盤に対する養生不足。

- クレーン作業に応じた十分な地盤養生を行い、アウトリガを設置する。
※大雨後の地盤の緩み、河川の土手など、走行時も注意する。

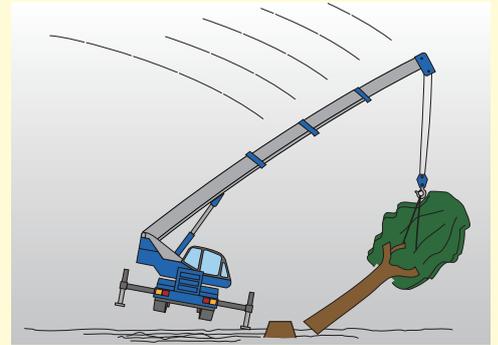
2 木々伐採および建造物解体中のクレーン車転倒事故

- 伐採する木、分解した建造物の質量予測誤りにより過負荷となり転倒。

- 適切なクレーン車の機種選定を行う。
- 玉掛け者と質量予測・作業手順の確認をする。

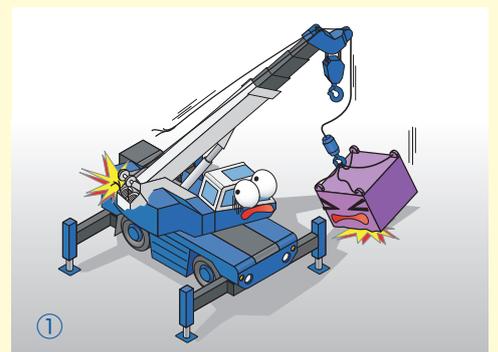
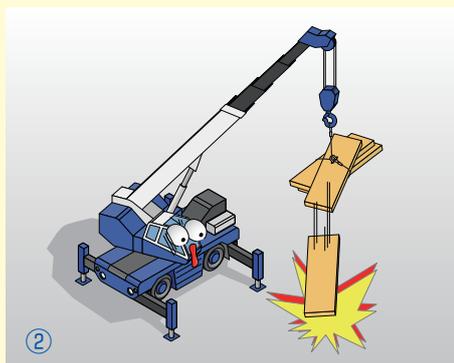
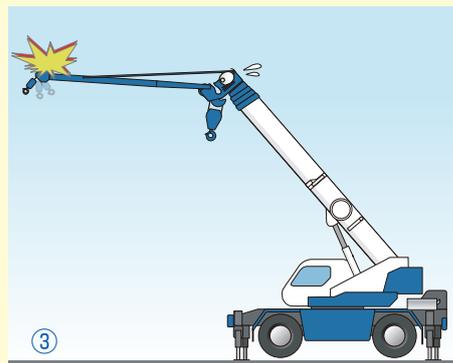
3 吊り荷落下事故

- ①ウインチワイヤロープ点検不足による切損。
- ②玉掛け不良。
- ③巻過防止装置解除または故障によるフック巻き過ぎ。

- ①日常点検・定期点検でウインチワイヤロープの異常有無を確認する。
- ②玉掛け作業は有資格者が行う。
- ③クレーン作業開始前に巻過防止装置の作動確認をする。
