## 改善箇所説明図

クレーンのブーム内シリンダ格納位置

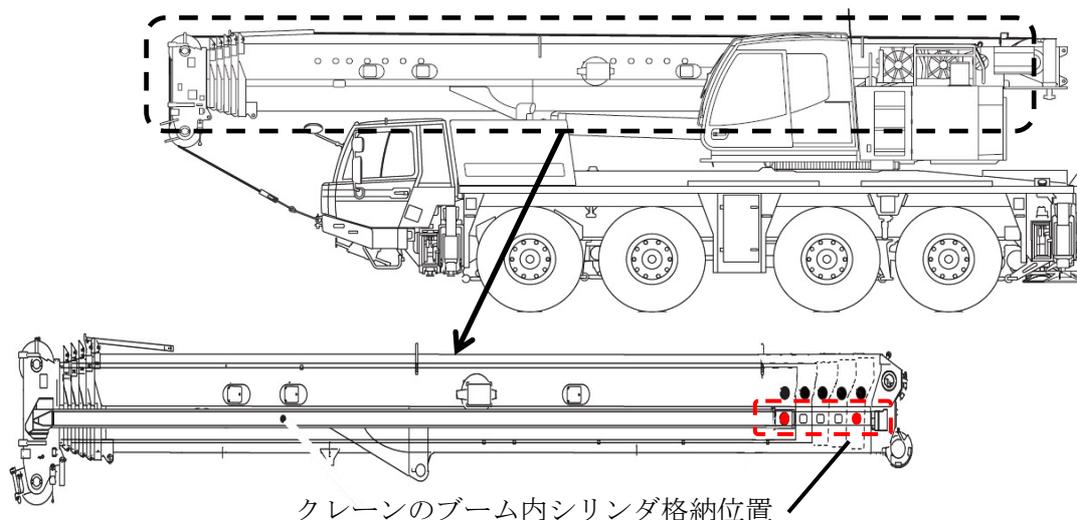
基準不適合発生箇所 取扱説明書に車両走行時のブーム内シリンダの格納位置を記載していない。

〔 クレーン車の取扱説明書において、クレーンブーム内のシリンダの格納位置が明記されていないため、シリンダの格納位置によっては、保安基準第55条の規定に基づく基準緩和を受けた軸重を超えてしまう。 〕

- ① 全車両、取扱説明書に説明追加のシールを貼り付け、クレーン運転席にクレーン格納姿勢に関する銘板を追加する。
- ② クレーンブーム内のシリンダが自動的に格納位置に戻らない車両については、過負荷防止装置(AML)のプログラムを書き換え、自動的に格納位置に戻るようにする。

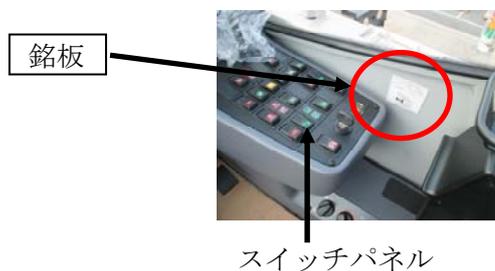
#### <銘板の追加>

クレーン運転席内スイッチパネル右に銘板を貼り付ける。

(銘板：号機毎に選択)

走行前に必ず通常伸縮操作でブーム長さを全縮し、伸縮動作完了のメッセージが表示されることを確認してください。

伸縮動作完了
