## 改善箇所説明図

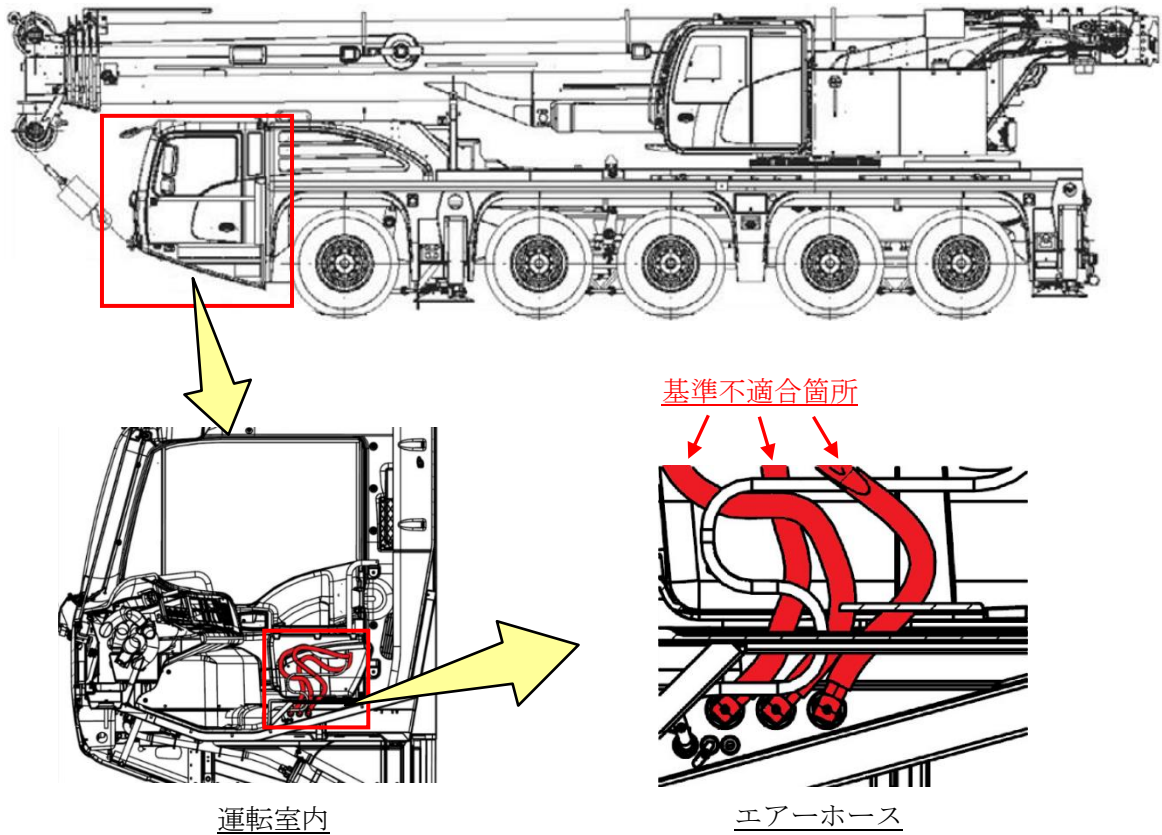
クレーン車の駐車ブレーキ用エアースホースにおいて、エアースホース接続金具部の加締め工程が不適切なため、ホース加締め部のゴムが損傷することがある。そのため、そのままの状態で使用を続けると、損傷部よりエアースが漏れ、駐車ブレーキが解放できなくなるおそれがある。

全車両、対象となるエアースホースを対策品と交換する。

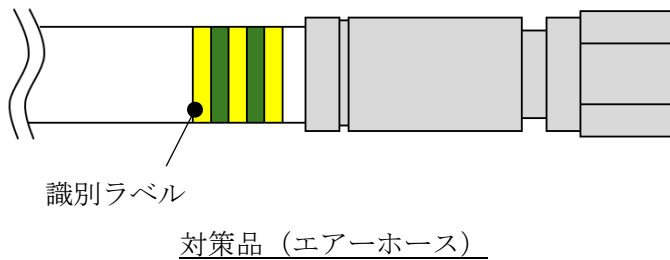
識別：エアースホースの識別ラベルにて識別する。
