**事故
事例****AML を解除しての作業における事故**

ラフテレーンクレーン

事故発生状況

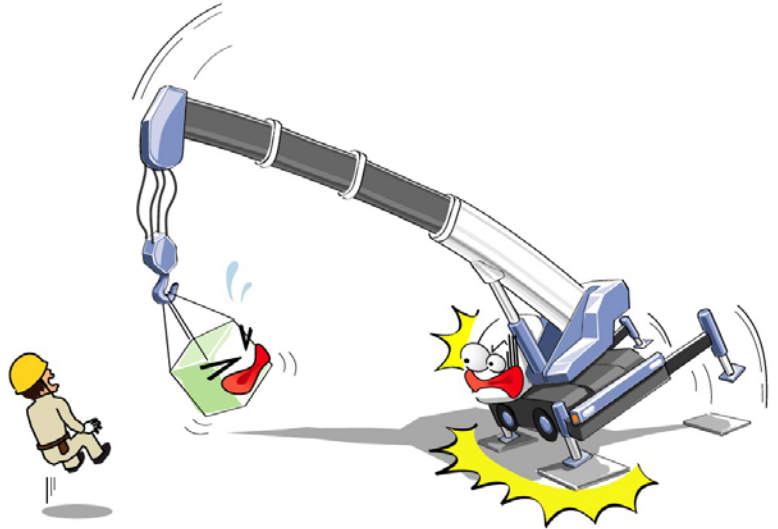
① アウトリガ最小張出側に
旋回して転倒

AML を解除していたため、過負荷状態でも自動停止しなかった。

重要！ クレーン作業時には、AML を絶対に解除しないでください。

AML を解除しての作業は、非常に危険です。
過負荷領域や転倒危険領域に作動させても自動停止せず、重大事故につながります。

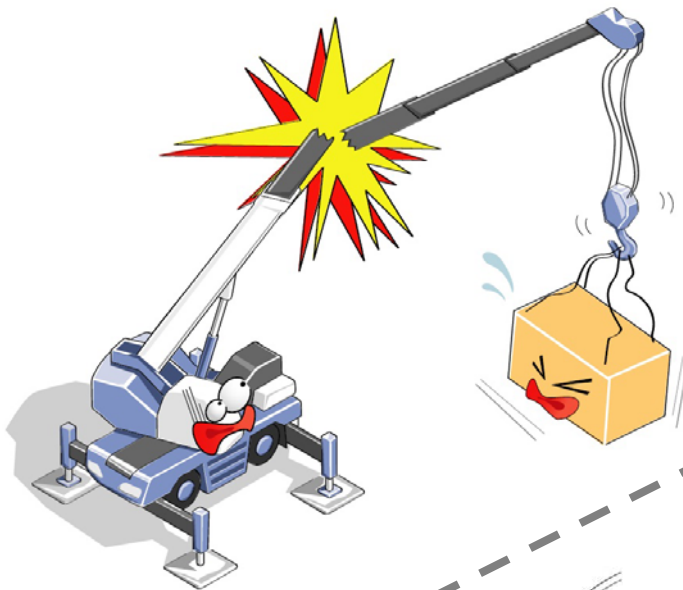
② 過負荷で作業を行い破損

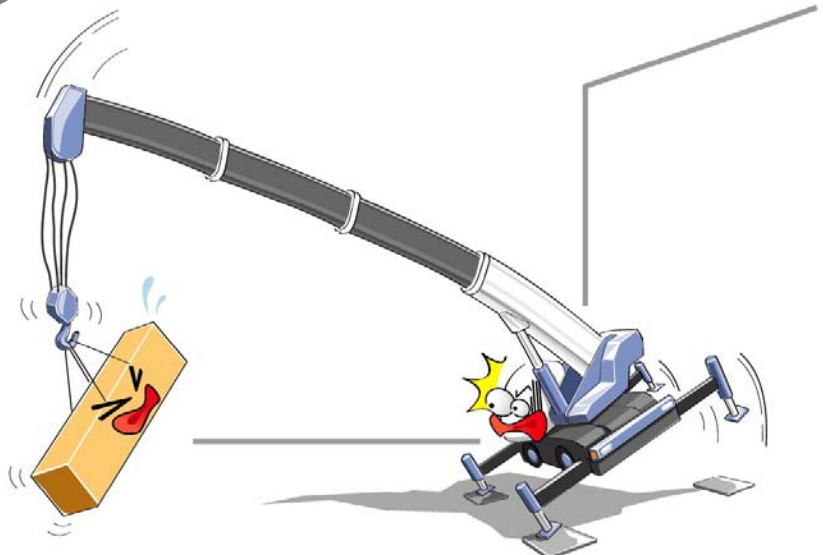
③ 作業半径を大きくし、
過負荷になって転倒

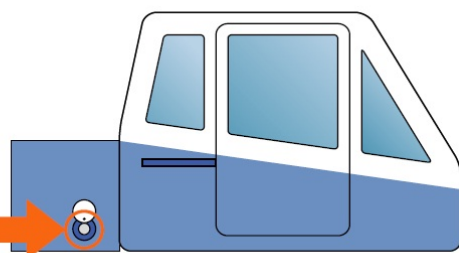
AML 非常スイッチ

重要！ AML 非常スイッチは、「常用」にしてキーを抜いて、車両管理者または工事管理者が管理してください。

AML の自動停止機能を解除して、クレーン作業を行うことは労働安全衛生規則 第二十九条で禁止されています。
