事故事例

アウトリガジャッキ張出中の指はさみ事故

カーゴ SL 仕様車・セルフローダ

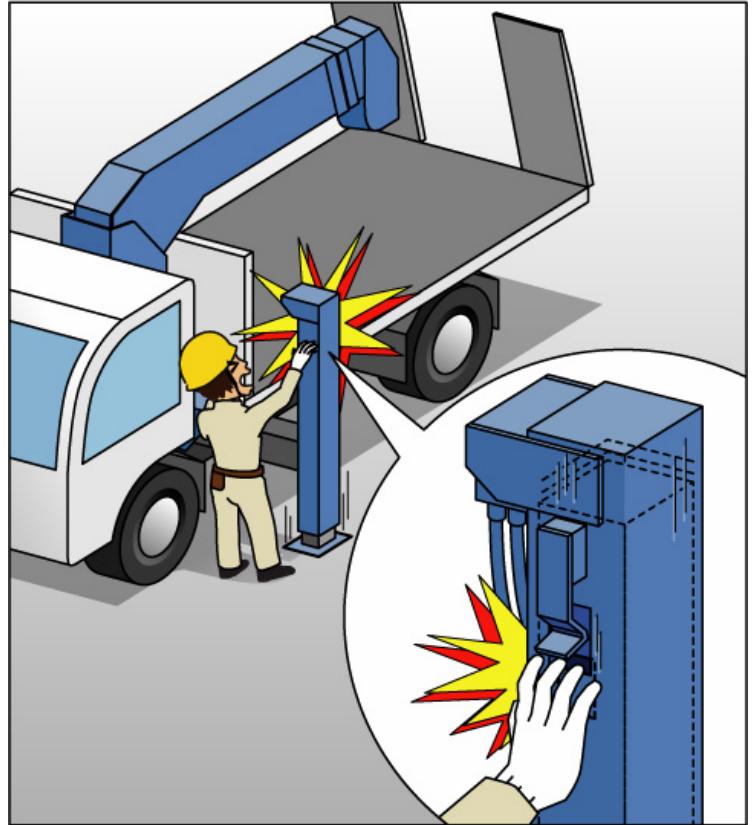
ジャッキ張出操作を行った際に、添えていた手(指がジャッキ脱落防止装置の穴部分に入っていた)をはさんだ。

- ・添えていた手が、ジャッキ穴部分(可動部)に入っていたことに気がつかなかった。
- ・左手でのアウトリガ張出操作にとられ、右手に注意が行き届かなかった。

- ・可動部分や可動部分に係る穴部に、手や足などがはさまれることがありますので、操作前に手や足の位置に十分注意してください。
- ・可動部分周辺に、人や物が無いことを確認して操作してください。
