## 改善箇所説明図②

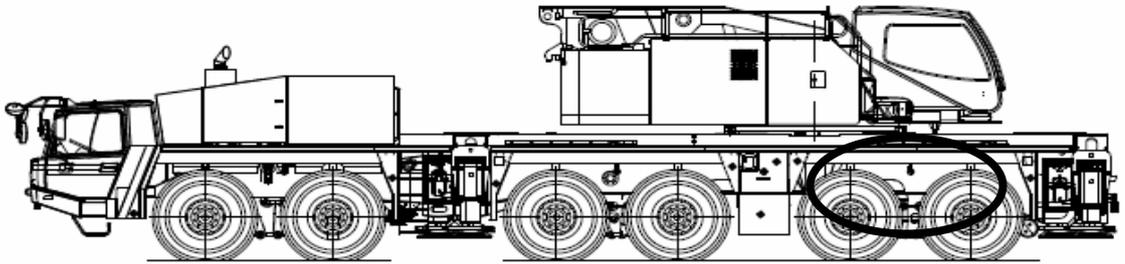
基準不適合箇所

4連ソレノイドバルブ

Oリング  
を追加

②車軸が6軸あるクレーン用台車のステアリング装置において、後軸ステアリングの操舵を制御する4連ソレノイドバルブにおける防水対策が不十分であるため、雨水が浸入し錆びて腐食するものがある。そのため、そのままの状態で使用を続けると、当該バルブが作動なくなり、複数ある後軸の一部のステアリングの操舵が固定され、最小回転半径が12mを超えるおそれがある。

②：6軸の全車両、4連ソレノイドバルブを対策品に交換する。
