改善箇所説明図

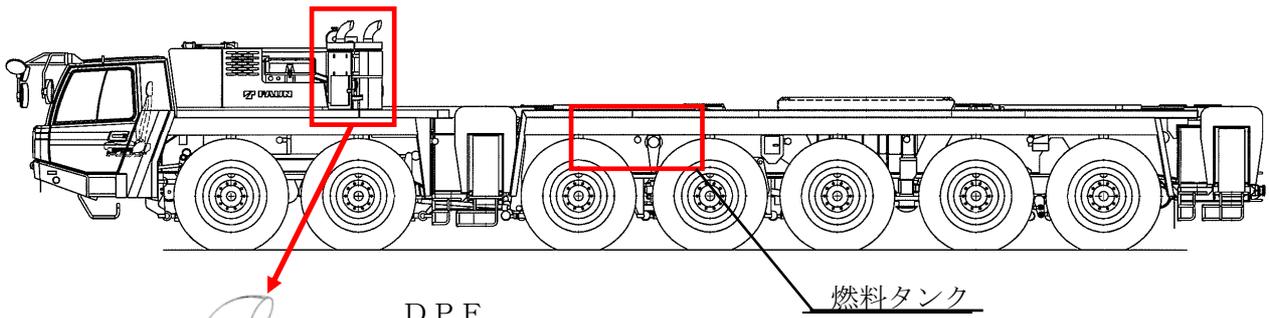
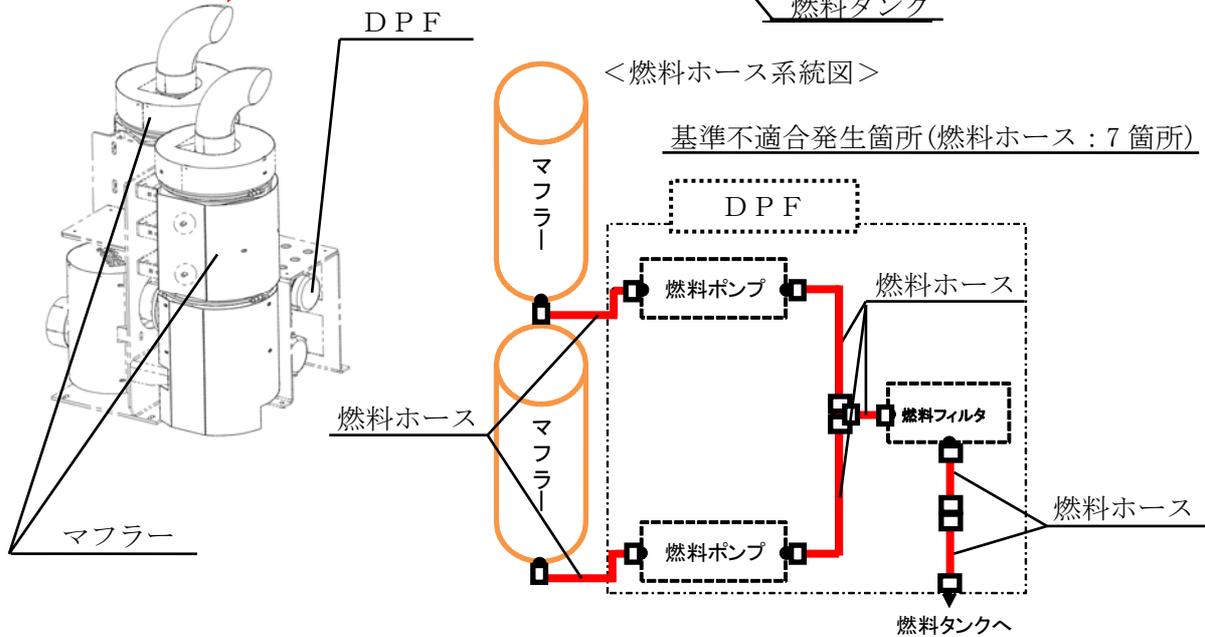
クレーン用台車の一酸化炭素等発散防止装置において、DPF（粒子状物質除去フィルタ）に軽油を送るホースの耐オゾン性が不足している。そのため、当該ホースが早期に劣化して亀裂が生じ、燃料が漏れ、DPFへの燃料供給ができず、堆積したススの燃焼ができなくなる。

全車両、ホースを対策品に交換する。

識別：交換したホースの外観により識別する。
