改善箇所説明図

基準不適合箇所

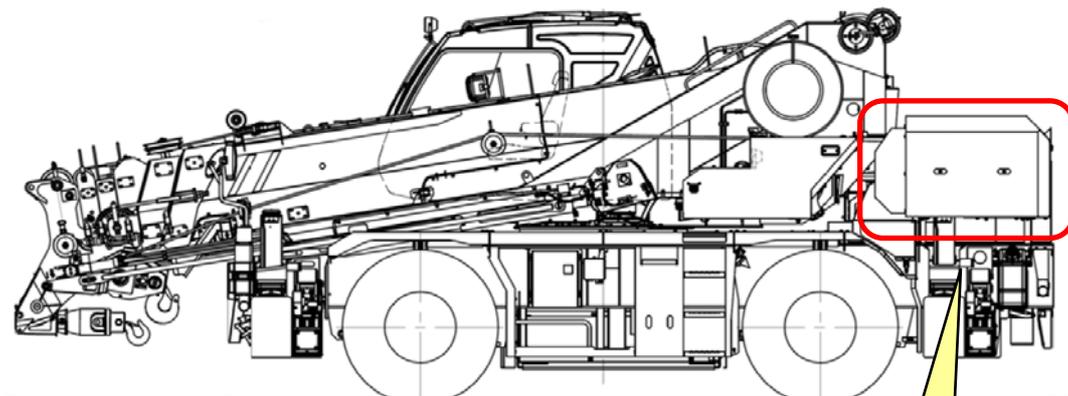
- ①ホイール・クレーンの排気管において、排気管接合部の溶接施工が不適切なため、接合部の強度が不足しているものがある。そのため、原動機の振動等により亀裂が生じ、そのままの状態で使用を続けると、亀裂が進行し、接合部が破断して排気ガスが漏れ、最悪の場合、騒音及び排出ガスの基準値を満足しないおそれがある。
- ②ホイール・クレーンの排気管において、固定方法が不適切なため、原動機の振動等により発生した応力によって、フランジに亀裂が生じることがある。そのため、そのままの状態で使用を続けると、亀裂が進行し、フランジが破断して排気ガスが漏れ、最悪の場合、騒音及び排出ガスの基準値を満足しないおそれがある。

- ①全車両、排気管を良品に交換する。
- ②全車両、排気管に固定サポートを追加する。
