改善箇所説明図

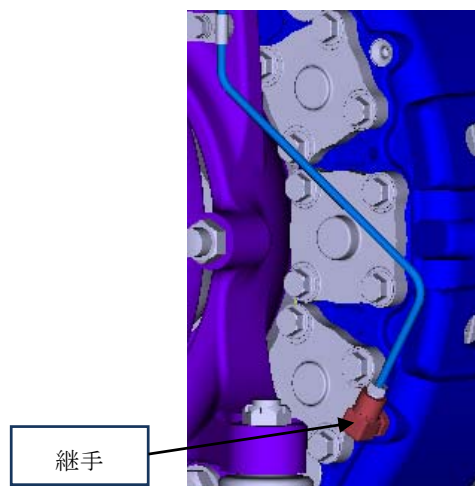
ホイール・クレーンの制動装置において、ブレーキ配管継手の寸法が不適切なため、継手のねじ込み深さが不十分な状態で締め付けたものがある。そのため、そのままの状態で使用を続けると、継手部からブレーキ液が漏れ、最悪の場合、制動力が低下するおそれがある。

全車両、継手を対策品に交換する。

識別：継手への白色マーキングにより識別する。
