ポスト部の点検について

高架道路・橋梁点検車（製品型式：BT-200）において、作業中のポスト先端部の水没などにより、ポスト先端下部に著しい錆・腐食が発生し、ポスト先端部が折損する事故が発生しました。特に、海水や汽水域において水没させた場合は塩分の影響により、錆による腐食が進行し、そのままの状態で使用すると重大事故につながるおそれがあり大変危険です。定期検査において、確実な点検および整備の実施をお願いします。

株式会社 タダノ CS企画部作成

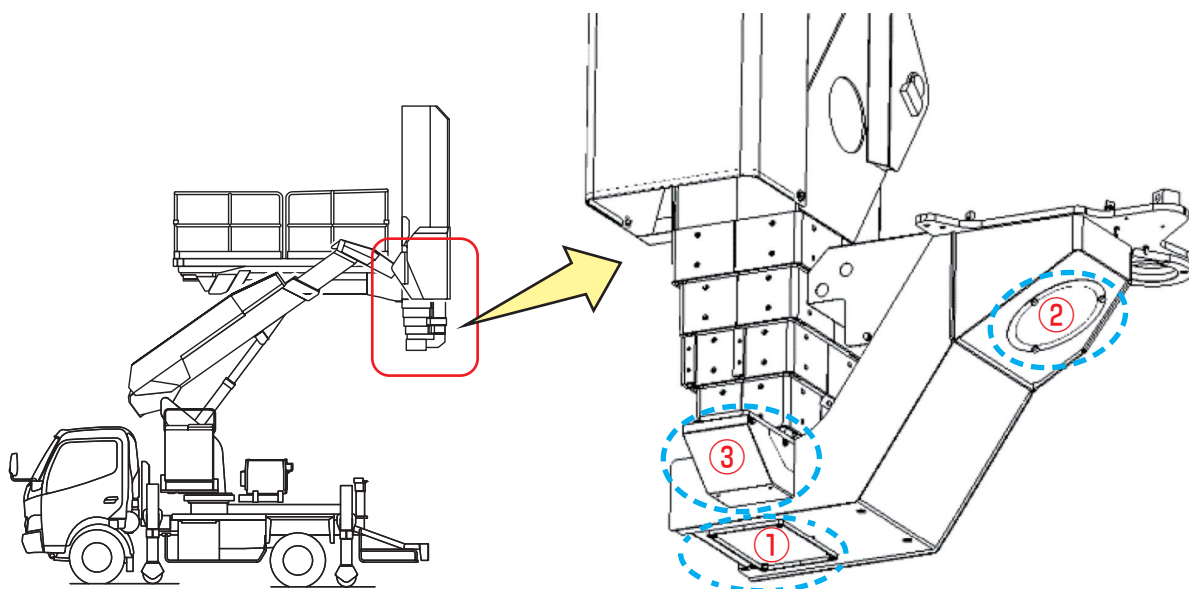
- (1) アウトリガを設置し、ポスト先端下部・水平ブーム・デッキ下部が点検できる状態にして、損傷・錆・傷などの異常有無について確認する。
- (2) 各カバーを外し、内部の錆・腐食、損傷の有無を確認する。
- (3) ポスト先端下部の水抜き穴部を確認し、周辺の清掃をする。

- (1) 軽微な表面の錆・傷。部材の腐食進行や損傷が無い場合 ⇒ 表面を補修し、防錆処置を行う。
- (2) 著しい腐食(叩くと崩れる)や部材に深い傷や損傷がある場合 ⇒ 損傷部の補修もしくは部品交換等の修理を行う。
