# 事故 事例

### タイヤ交換時のバースト事故

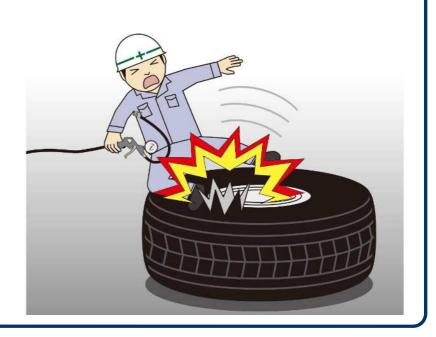
タイヤ交換において、ホイールにタイヤを組み込み、空気を充填しようとした。

作業者がタイヤの上に乗り、空気を充填していたところ、タイヤがバーストして、作業者が吹き飛ばされた。

タイヤの組み付け不良および充填する空気圧の上げ過ぎ。

タイヤに空気を入れるときは、タイヤの状態(装着状態・傷・損傷の有無)を確認し、適切な空気圧で充填する。

適正な空気圧を、取扱説明書等にて確認し、タイヤに空気を充填、または補充してください。

また、自動車(二輪自動車を除く。)用タイヤの組立てに係る業務のうち、空気 圧縮機を用いて当該タイヤに空気を充填する業務を行う場合は特別教育が必 要です。タイヤを組み換えて空気を充填する場合は特別教育を受けた者が実 施してください。
